Thermographie des bâtiments communaux

Profil énergétique de la commune de Montcherand

28 janvier 2013

Thermographie : Collège et Grande salle

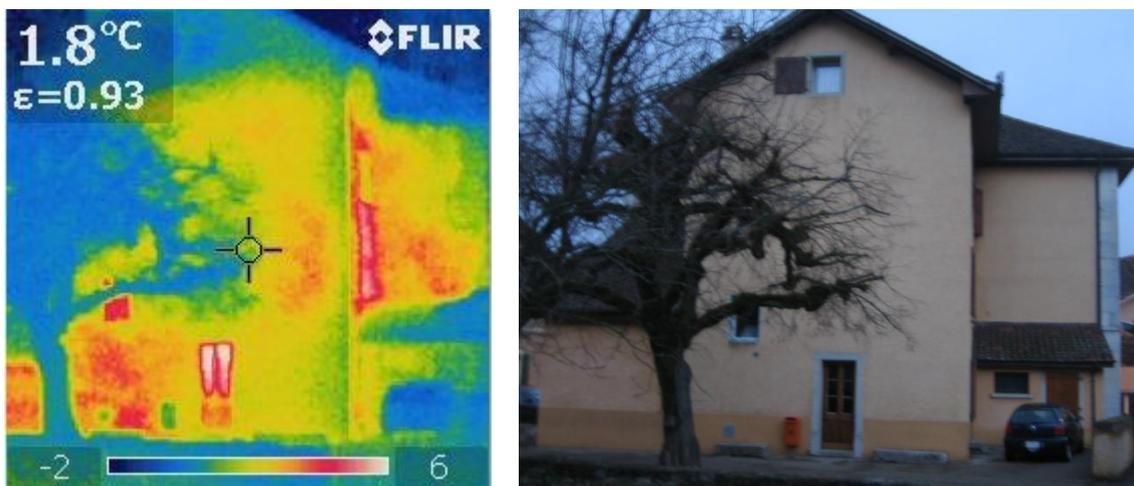
Figure 1 : Façade Nord-Ouest

La façade Nord-Ouest montre des faiblesses en termes de déperditions thermiques (fig. 1). La façade devrait être de couleur bleu, si nous avions à faire à une isolation optimale. La situation serait certainement plus marquée sans la présence de l'arbre. Ce dernier empêche un contraste net. La situation est plus claire sur la fig. 2. La façade offre une couleur rouge plus marquée.

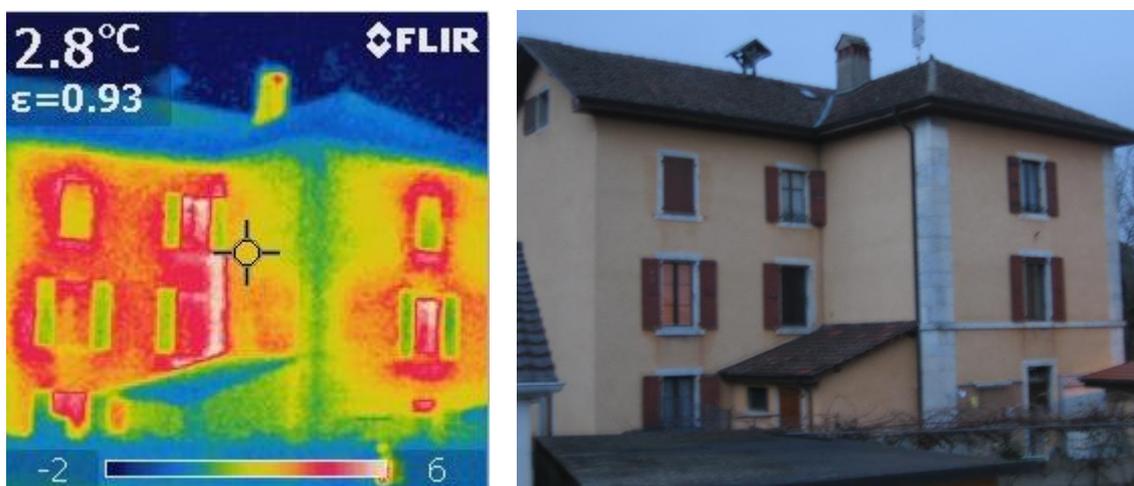
Figure 2 : Façade Sud-Ouest

Toujours sur la fig. 2, on notera la différence en termes de pertes thermiques au niveau de l'angle extérieur de façade (partie de couleur bleu vert). Le matériau utilisé à cet endroit est différent.

On note des zones plus sensibles aux pertes de chaleur au niveau des cadres de fenêtres et à l'angle intérieur de façade. Ce sont dans les 2 cas des endroits toujours délicats à isoler.

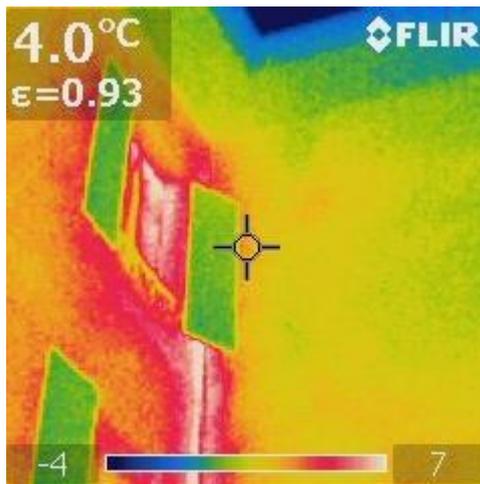
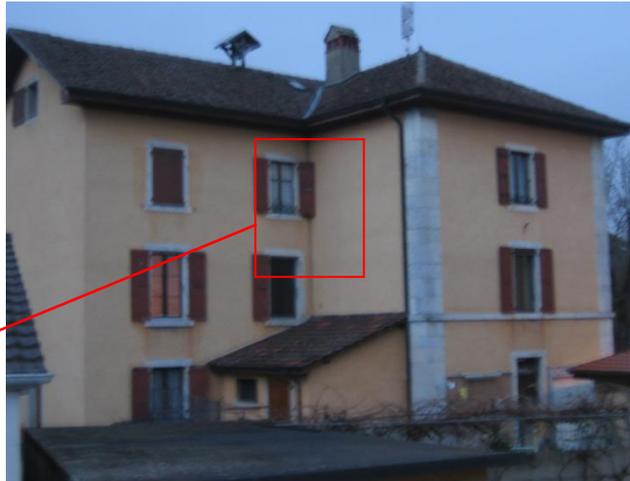
Figure 3 : Façade Sud-Ouest

Cependant en y regardant de plus près on remarque la présence d'une canalisation. Il serait intéressant d'investiguer plus précisément, car les pertes sont bien ciblées à cet endroit (fig. 3).

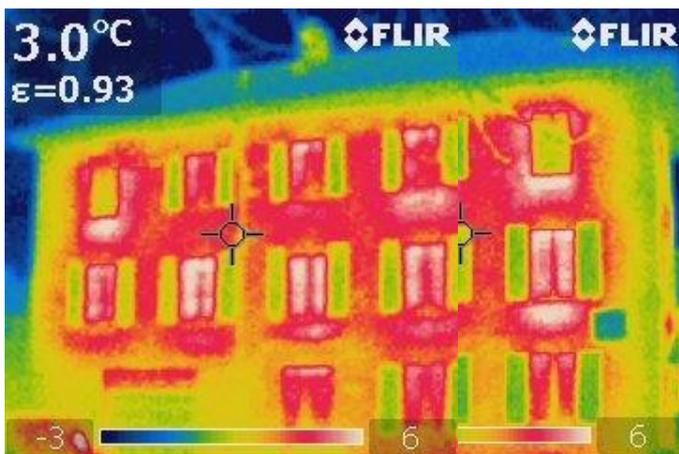
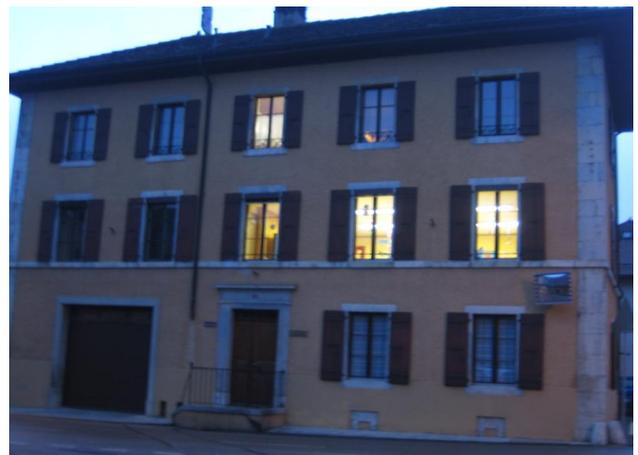
Figure 4 : Façade Sud-Est

La façade Sud-Est présente les mêmes caractéristiques. Les pertes thermiques y sont importantes (fig. 4).

On remarque par endroit des zones blanches sous les fenêtres (fig. 4). Elles signalent la présence de radiateurs (zone rouge sur la fig. 5).

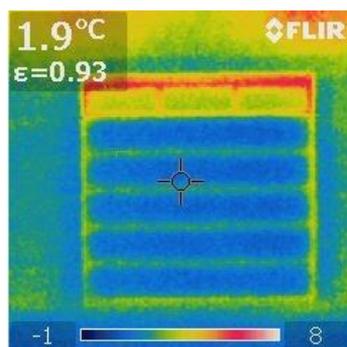
Figure 6

Au niveau de la partie supérieure de la porte du garage en bas à gauche de la façade, les pertes thermiques sont importantes. Cela est normal puisque cette partie est vitrée, contrairement au reste de la porte (fig. 6).

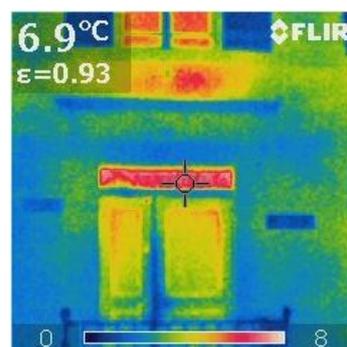
Figure 7

La partie supérieure du cadre de la porte d'entrée présente une faiblesse particulièrement importante (fig. 7).

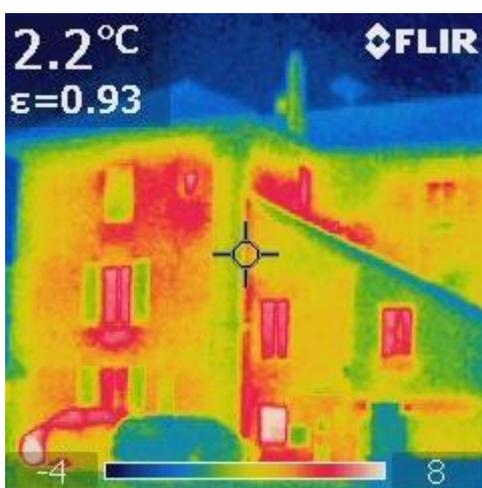
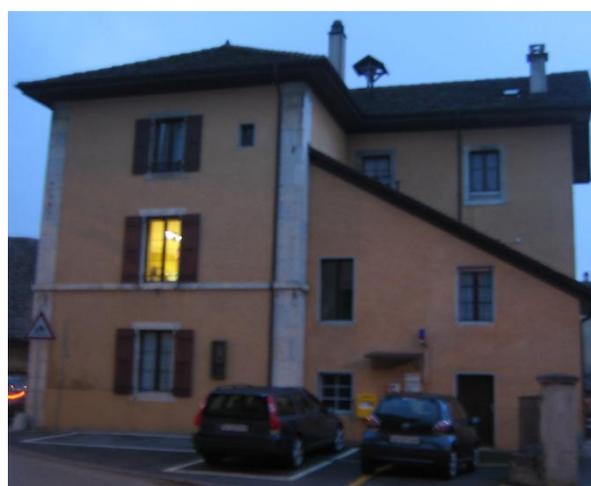
Figure 8 : Façade Nord-Est

La façade Nord-Est présente les mêmes caractéristiques (fig. 8).

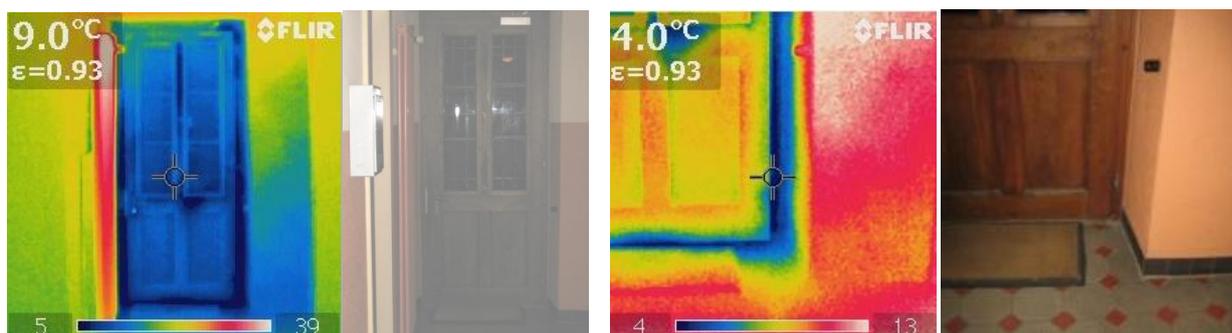
Figure 9 : Porte entrée Nord-Ouest

Les portes d'entrée du bâtiment sont des zones très sensibles (fig.9). Cela est d'autant plus problématique que juste derrière la porte d'entrée de la façade Nord-Ouest se trouve un radiateur.

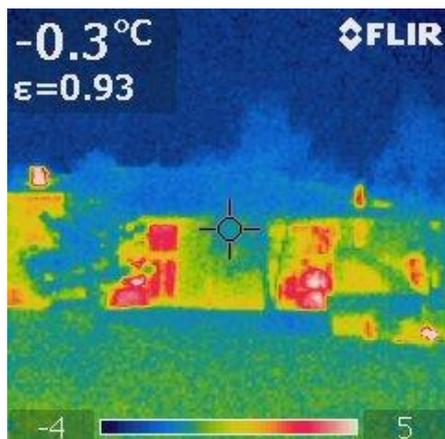
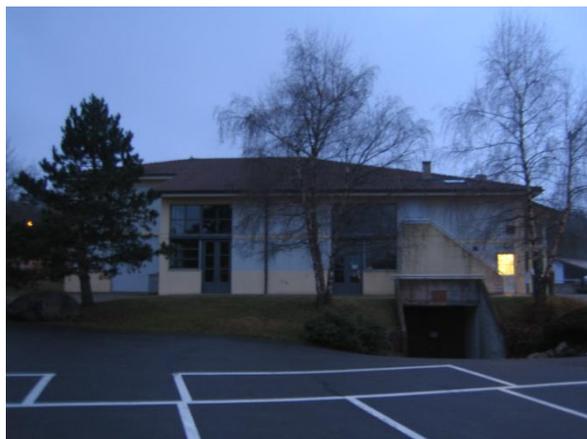
Figure 1 : Façade Nord-Est

Toutes les façades présentent les mêmes caractéristiques thermiques. On note des déperditions sur toute leur surface avec des zones plus marquées au niveau des fenêtres (en rouges) (fig. 1 à 4).

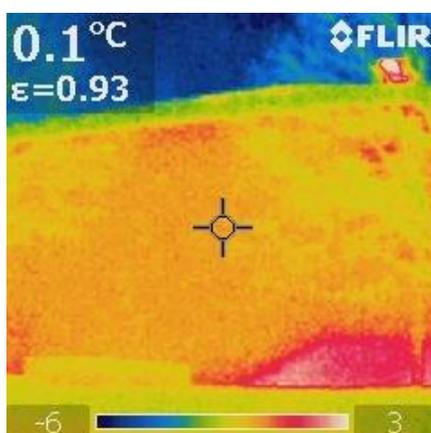
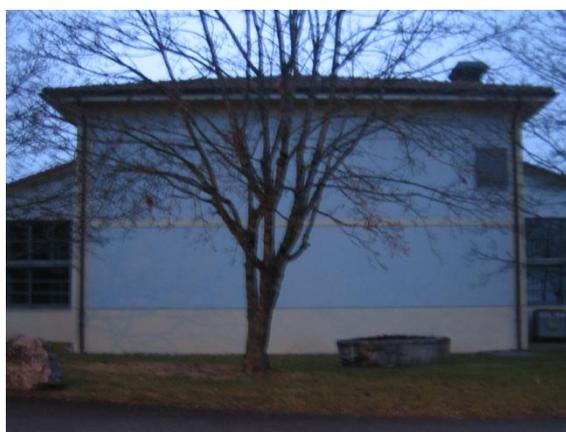
Figure 3 : Façade Sud-Est

Sur la façade Sud-Est (fig.3). On notera des pertes de chaleur plus importantes en bas à droite, dues à la présence d'un radiateur à l'intérieur à cet endroit.

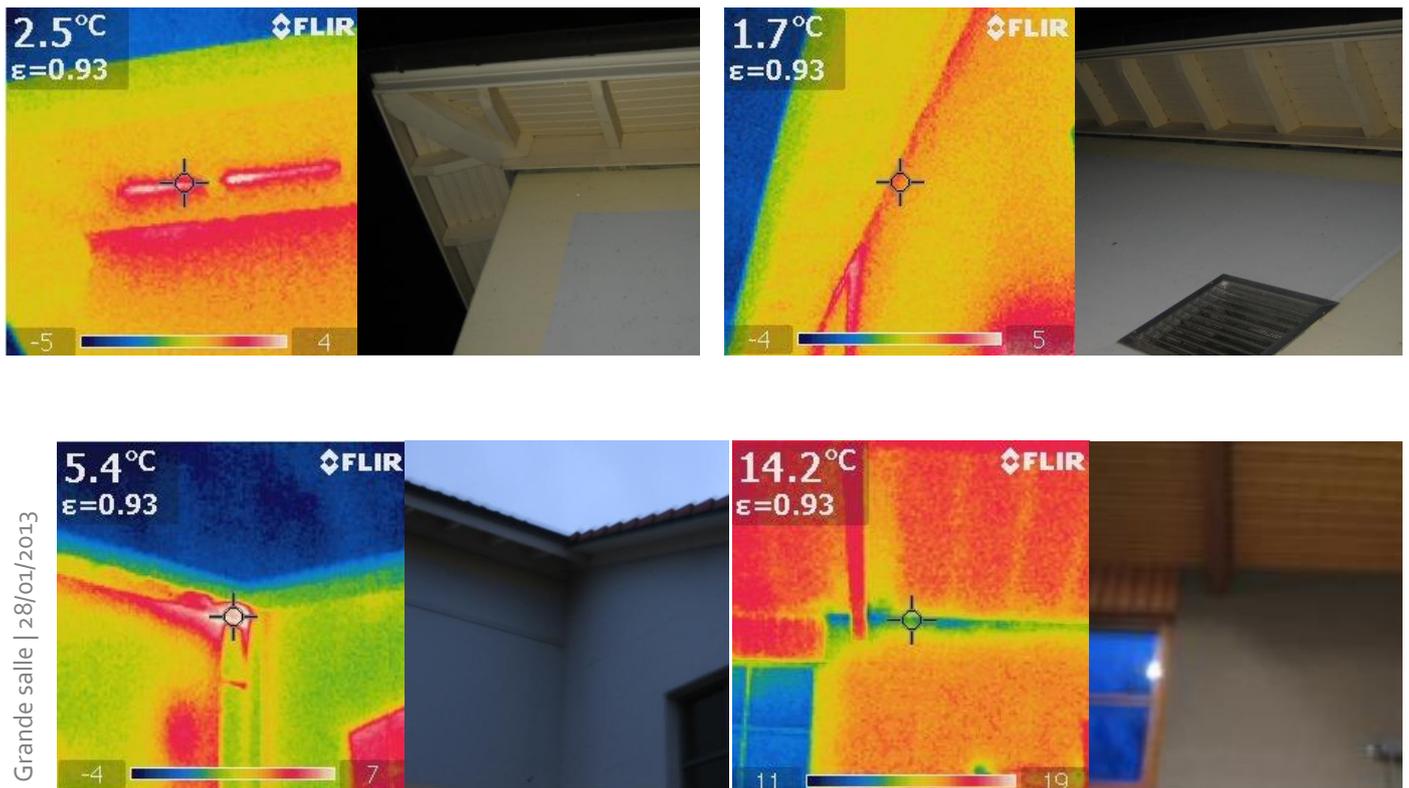
Les raccords façades-toiture présentent par endroit des déperditions plus importantes (fig. 5).

Figure 5 : Pertes thermiques aux r accord toit-façade

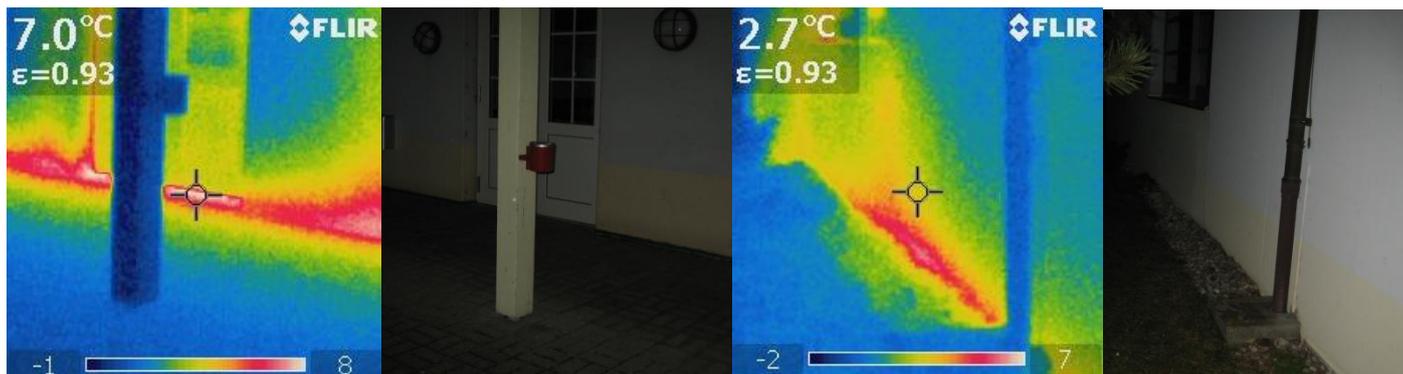
Idem pour les pieds de façade à certains endroits (fig. 6).

Figure 6 : Pertes thermiques en pied de façade

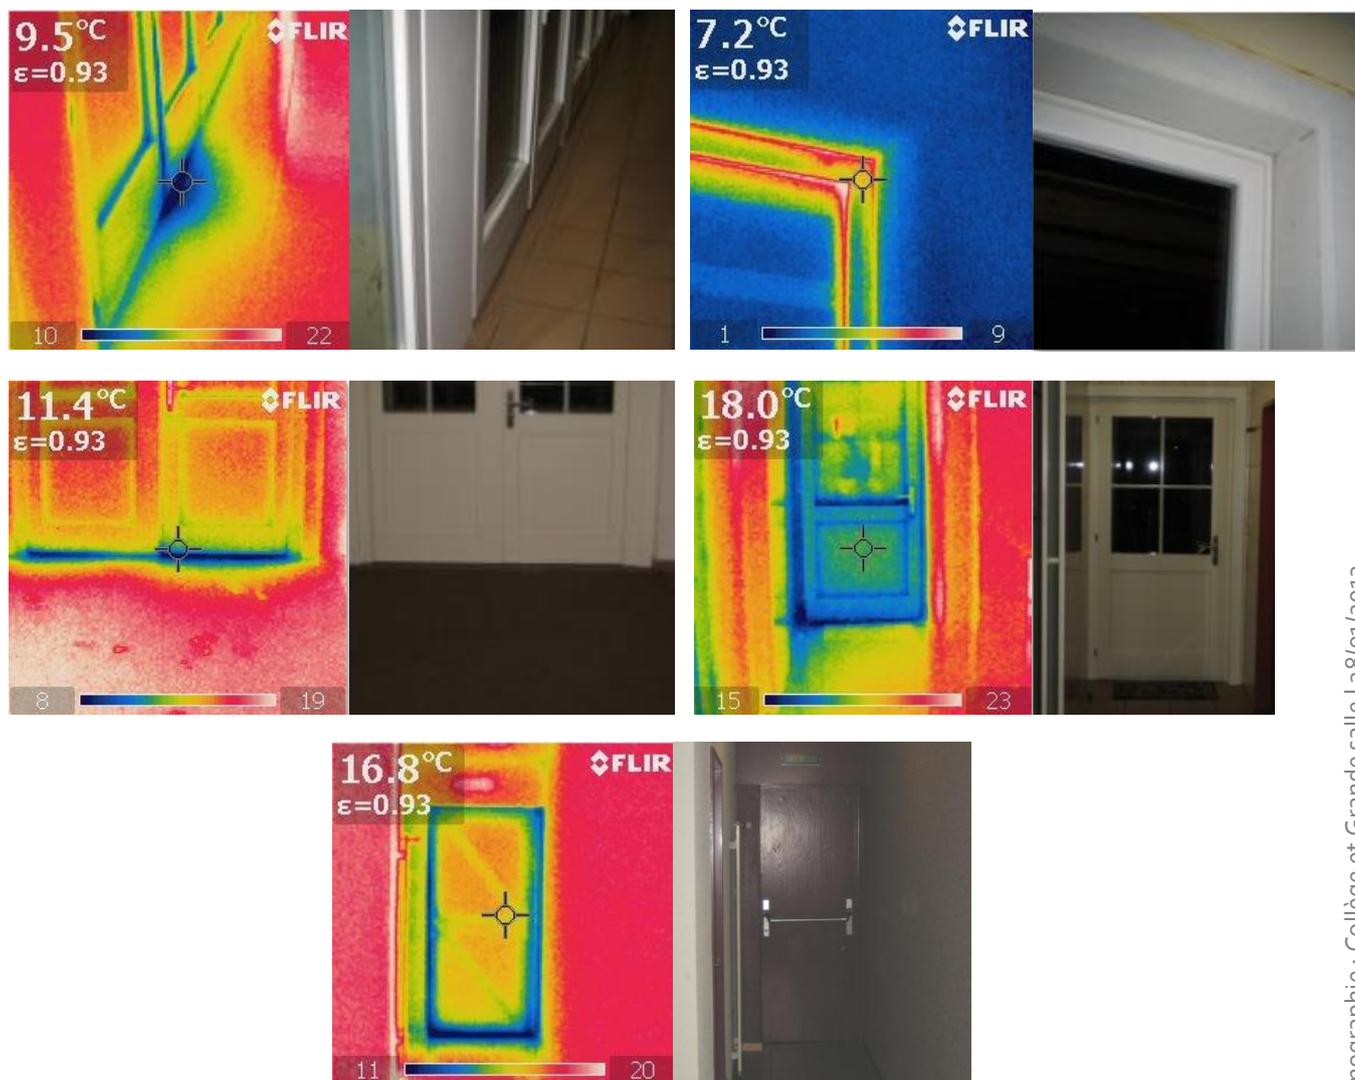
Certains cadres de portes et des fenêtres ne sont pas optimaux et laissent s'échapper des quantités non négligeables de chaleur (fig. 7). Cela est d'autant plus ennuyeux, qu'il s'agit pour certaines, de fenêtres récemment rénovées.

Figure 7 : Pertes thermiques sur les cadres de porte et de fenêtre
