Thermographie des bâtiments communaux

Profil énergétique de la commune de Montcherand

28 janvier 2013

Thermographie : Collège et Grande salle

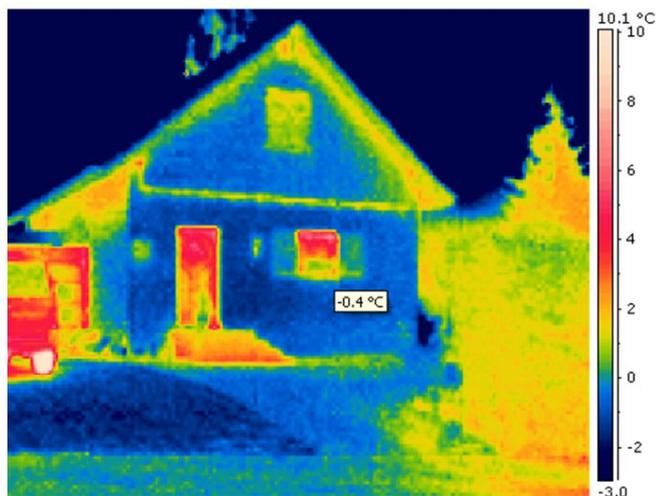
La figure 1 montre, à titre d'exemple, une maison récente bien isolée. La thermographie a été réalisée dans des conditions équivalentes à celles de la thermographie de l'objet du rapport (Température extérieure : -1°C)

Figure 1 : Thermographie d'une maison bien isolée
